analisecdigital

Junio 2022

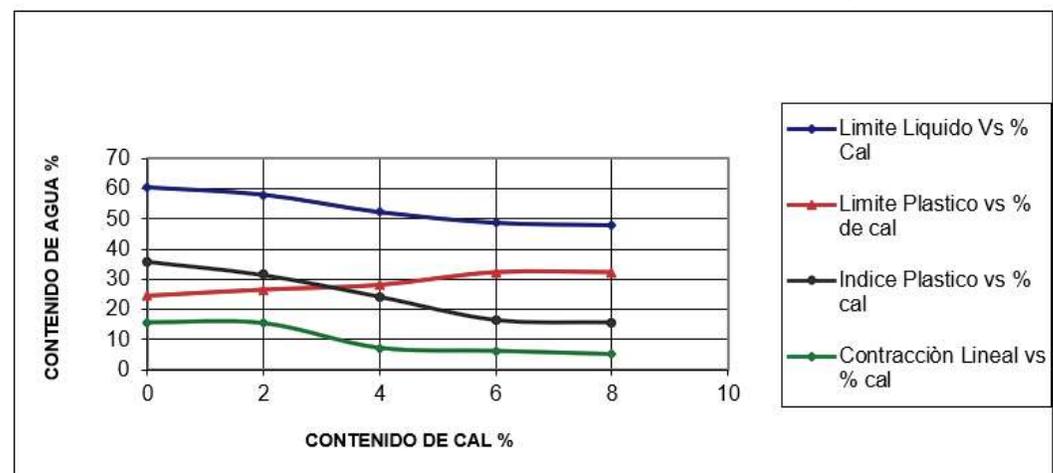
GRAFICA 1. Variación de LL, LP, IP y CL vs contenido de cal%

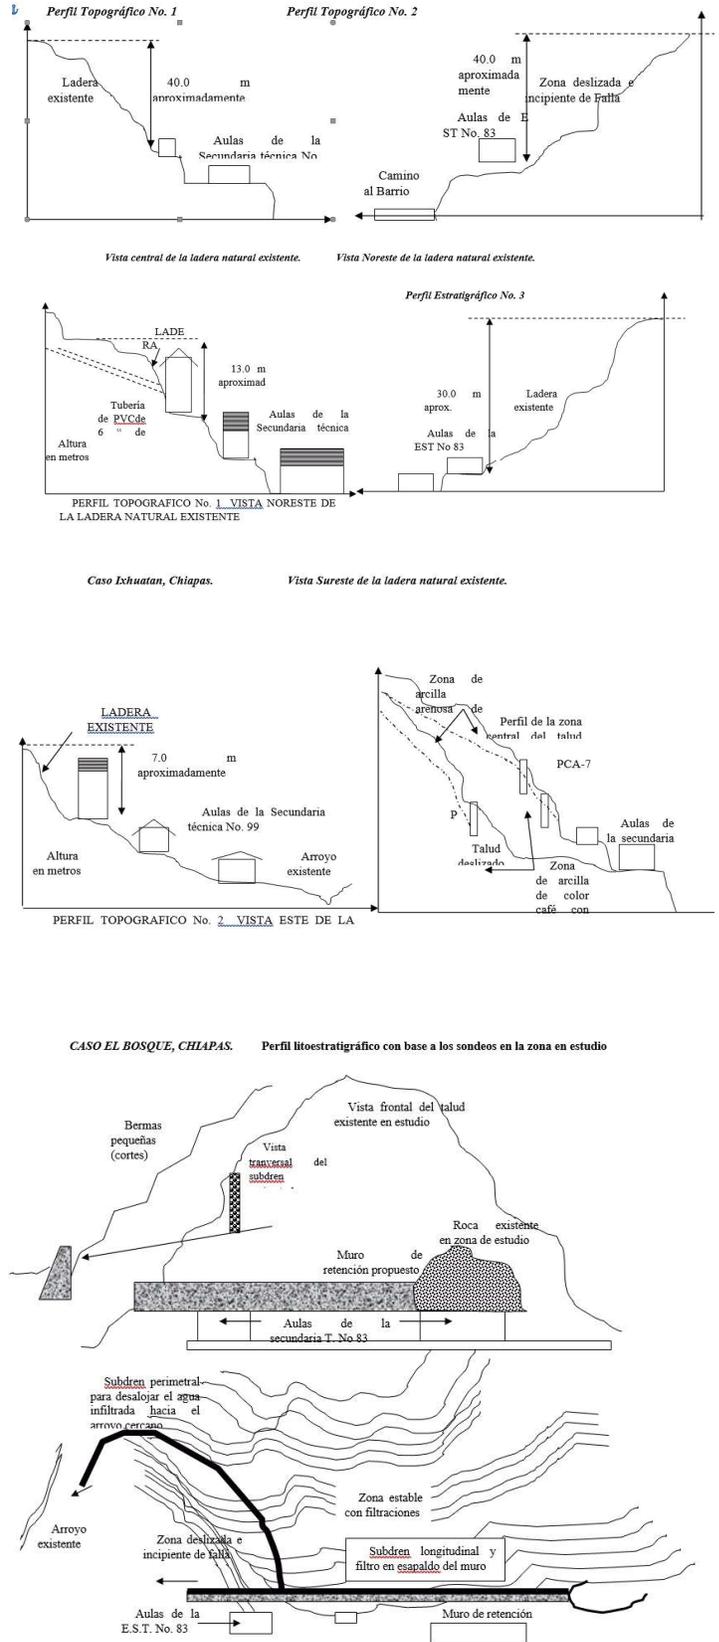
Fig. 6.1.- Vista frontal y planta con curvas de nivel preliminares donde se ubican el subdren perimetral y el muro de contención propuestos.

Para ayudar en la estabilidad del talud también se recomienda la construcción de un muro de contención de dimensiones adecuadas cimentado al pie del talud con una profundidad de desplante de 2.50 m (antes revisado por el Ingeniero de Proyectos) y una longitud necesaria para empotrarlo a una roca existente del mismo talud que funciona como muro de retención (ver figura 6.1).

Con respecto al muro de contención a desplantar, se recomienda excavar a 2.50 m, y rellenar con material mejorado un espesor de 0.50 m, compactado en capas de 0.25 m, al 90 % proctor o porter estándar para alcanzar un desplante mínimo de $D_f = 2.0$ m, de la cimentación superficial (muro de contención), debido a que la capacidad de carga del terreno de la zona de estudio es media, ya que presenta una consistencia media, ver fig 4.1, además se recomienda que el ingeniero que proyecte el muro revise el desplante del mismo para garantizar que la estructura desde el punto de vista geotécnico cumpla con la seguridad de la misma (volteo, deslizamiento, capacidad de carga). Se recomienda colocar en el respaldo del muro de contención material de filtro para drenar los escurrimientos existentes hacia el subdren perimetral propuesto (ver fig. 6.1).

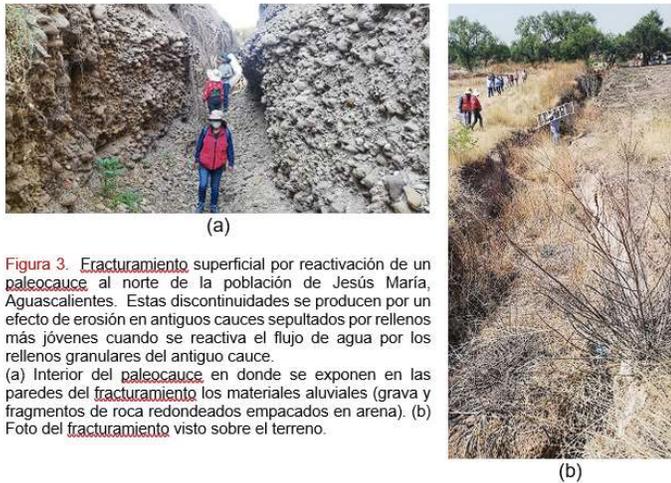
Figura 3. Fracturamiento superficial por reactivación de un paleocauce al norte de la población de Jesús María, Aguascalientes. Estas discontinuidades se producen por un efecto de erosión en antiguos cauces sepultados por rellenos más jóvenes cuando se reactiva el flujo de agua por los rellenos granulares del antiguo cauce. (a) Interior del paleocauce en donde se exponen en las paredes del fracturamiento los materiales aluviales (grava y fragmentos de roca redondeados empacados en arena). (b) Foto del fracturamiento visto sobre el terreno.

subterránea, existen otras discontinuidades que se producen por la reactivación de paleocauces. Estas discontinuidades se producen por un efecto de erosión en antiguos cauces sepultados por rellenos más jóvenes. Si las condiciones de flujo de agua en la superficie cambian y se producen infiltraciones que reactivan el flujo de agua en los paleocauces, el agua arrastra las partículas del suelo formando oquedades que favorecen un mayor flujo de agua y la erosión de los rellenos granulares del antiguo cauce, hasta que se produce el colapso del techo de las oquedades produciéndose un fracturamiento que se alinea sobre el paleocauce reactivado (Figura 3).

tros y una profundidad de unos pocos centímetros. Este tipo de falla del suelo proyecta en la superficie el paleocanal enterrado. La franja hundida está limitada por dos fallas superficiales de ángulo muy bajo (ver figura 6). La erosión puede continuar hasta remover el material sobre el paleocanal presentándose como una fractura de varios metros de profundidad como se muestra en la figura 3.

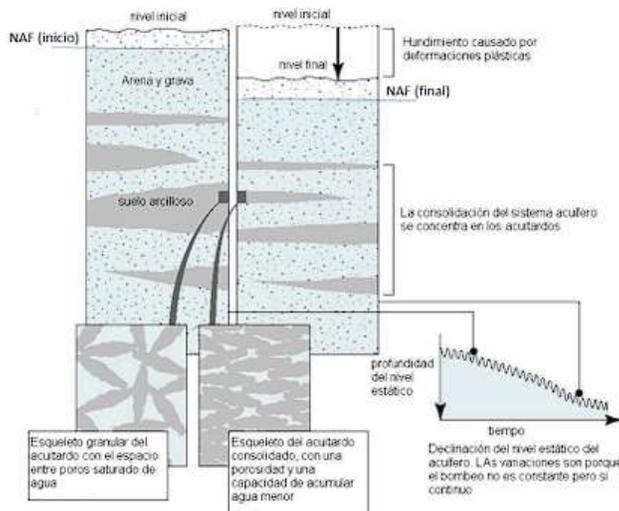
Figura 4. Consolidación de estratos arcillosos por el abatimiento del nivel de agua subterránea que incrementa el esfuerzo efectivo en los rellenos. La consolidación de los estratos contribuye al “acortamiento” de la columna de rellenos, lo que se manifiesta en superficie como un hundimiento regional (Figura adaptada de USGS, 1999).

El abatimiento del nivel de agua en el acuífero origina un aumento del esfuerzo efectivo en la estructura sólida del suelo causando la consolidación de los rellenos que forman el sistema acuífero, generalmente estratos con contenido de arcilla. La consolidación de estos estratos hace que la columna de rellenos se “acorte” observándose un hundimiento regional de la superficie del terreno, que se desarrolla en la zona donde se presente el abatimiento del agua subterránea y existan rellenos poco consolidados. La figura 4 muestra este proceso de manera gráfica.

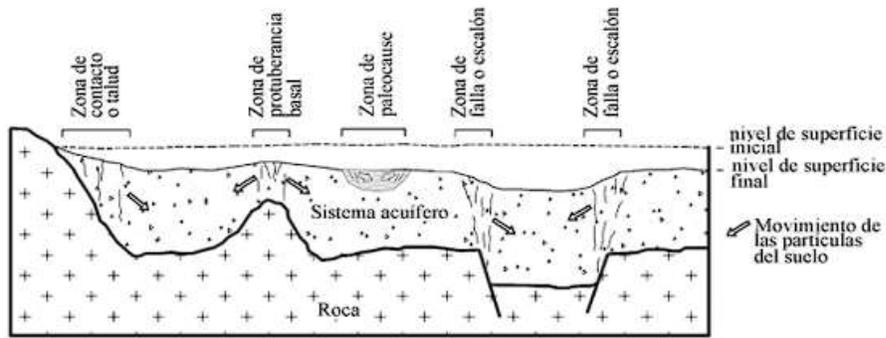
Figura 5. Configuración del lecho rocoso y su influencia en la generación de fallas y fracturas del terreno, Tomado de Pacheco (2006).

Durante el proceso de hundimiento debido a la disminución del nivel freático, las irregularidades topográficas del basamento rocoso que subyace al sistema acuífero, junto con las diferentes propiedades compresibles de cada capa granular dentro del sistema acuífero, dan origen a hundimiento diferencial de la superficie del terreno y provocan la acumulación de esfuerzos de tracción hasta que ocurre la rotura del terreno, lo que conduce a la formación de fallas y fracturas de suelo inducidas por tensión, como las que se muestran en la Figura 5.

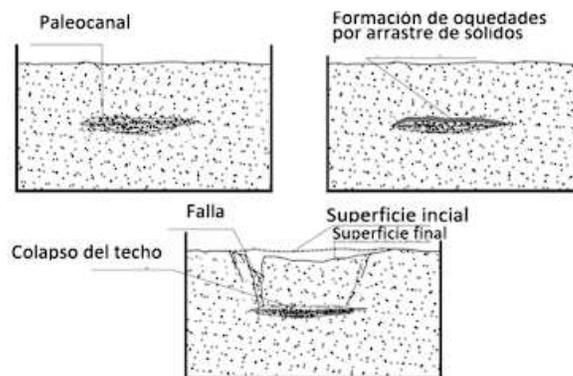
Figura 6. Diferentes etapas en la formación de fallas de terreno relacionadas con paleocanales enterrados. La tierra fina del paleocanal es arrastrada por la escorrentía del subsuelo, lo que provoca la formación de vacíos. Eventualmente, los sedimentos sobre el paleocanal pueden colapsar generando una falla del terreno (adaptada de Pacheco et al (2013)).

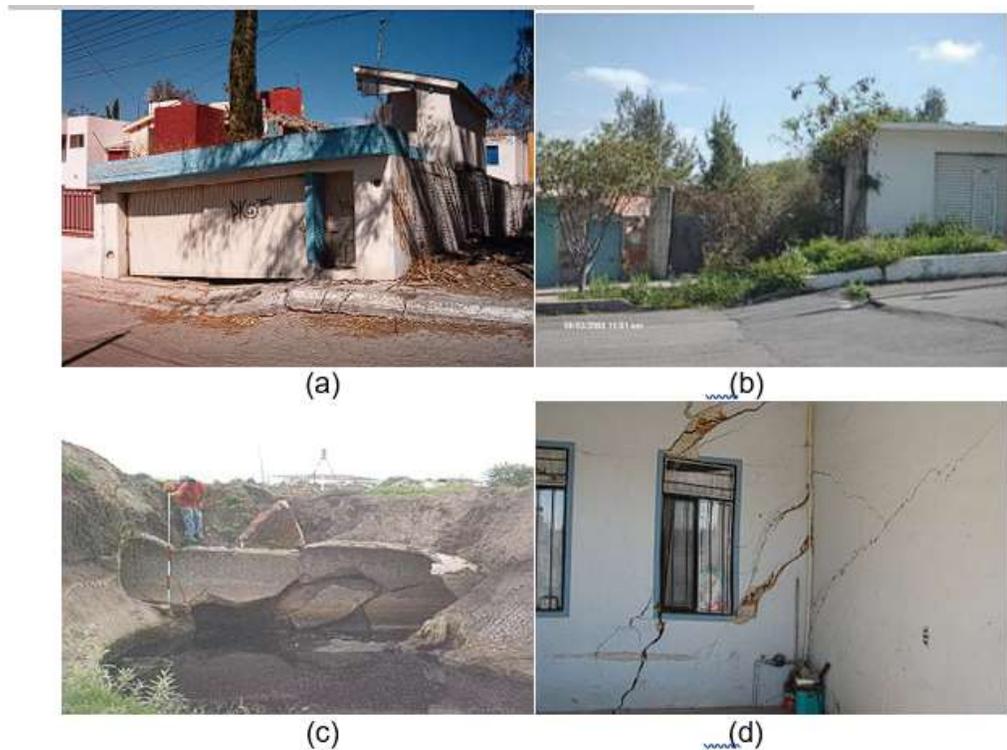
Figura 7. Daños causados por fallas y fracturas asociadas a subsidencia. (a) casa habitación en la colonia Ensueño en la ciudad de Querétaro; (b) desnivel generado por una falla en una calle de la población del Puertecito de la Virgen en Aguascalientes; (c) tubería de drenaje afectada por una falla en San María Magdalena, Querétaro; (d) muro de casa habitación afectada por una falla en Pabellón de Hidalgo, Aguascalientes.

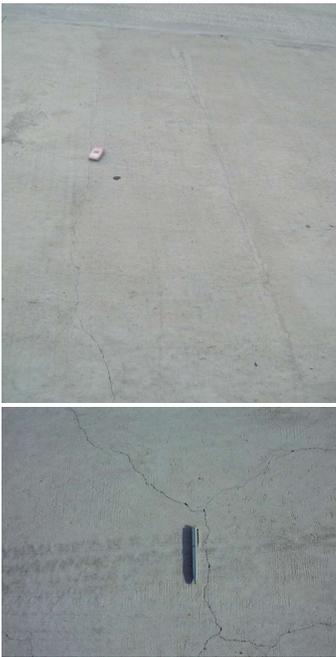
FIGURA 1. Ejemplo de grietas observadas en la losa del muelle evaluado.

En otras zonas se detectaron grietas en forma de tablero de ajedrez en ambas direcciones (ver FIGURA 1). Se realizó una reunión en el lugar de la obra con el dueño del muelle, la supervisión y constructora para conocer los materiales y procedimiento constructivo. Se solicitó información del tipo de cemento utilizado y la constructora comentó que fue un concreto premezclado y suministrado por una concretera, sin embargo, desconocía el tipo de cemento y el proporcionamiento. Lo único que tenía bajo su resguardo eran las pruebas de compresión de los cilindros que se tomaron durante la construcción de esta losa de concreto. Una vez que el concreto se colocó durante un periodo de 14 horas de colado continuo, la losa no incluía juntas de dilatación en el proceso constructivo.

Datos	Ubicación Muestra 1	Ubicación Muestra 2	Ubicación Muestra 3
Tablero (ver Figura 1)	M-8	M-22	M-40
Profundidad de la muestra (cm)	17	17	15
Diámetro de la muestra (pulg)	2	2	2
Ancho promedio de la fisura (mm)	1	1	0.08
Profundidad fisura (cm)	8	16	8

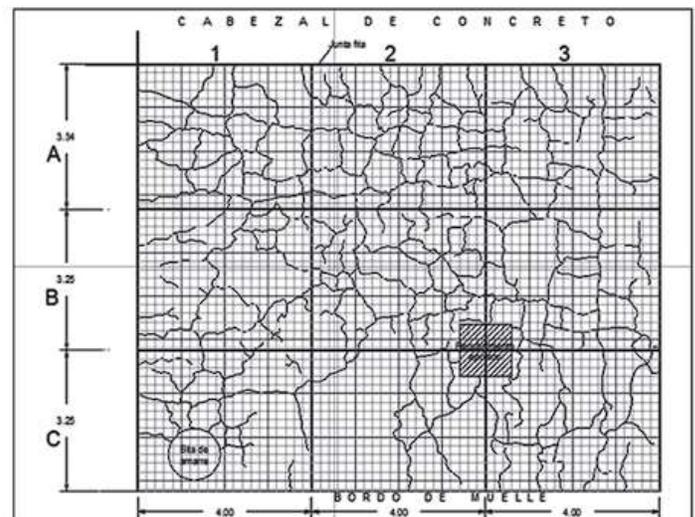
FIGURA 2. Ejemplo del levantamiento de daños de una porción del muelle evaluado.

La conclusión fue que: (a) desconocer si el tipo de cemento usado fue de bajo calor de hidratación, y (b) los pocos cuidados para evitar el calentamiento de la losa durante el fraguado de este concreto son factores que contribuyeron a la formación de este patrón de grietas. En la FIGURA 2 se aprecia un detalle del levantamiento de daños efectuado en una parte del muelle evaluado.

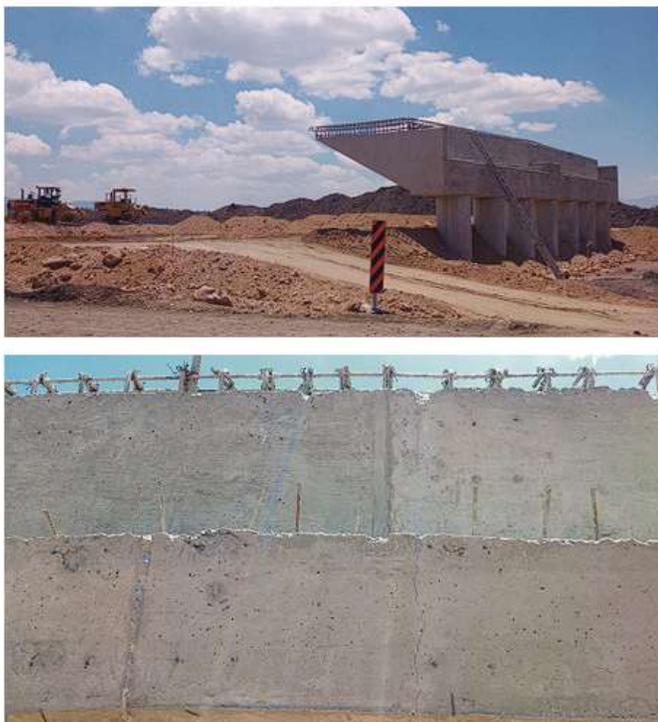
FIGURA 3. Ejemplo de grietas observadas en la subestructura de un puente del libramiento ubicado en el Bajío. Arriba, la geometría del apoyo evaluado; abajo, las grietas observadas en el cabezal de la foto de arriba, que aparecieron antes de colocarle cargas.

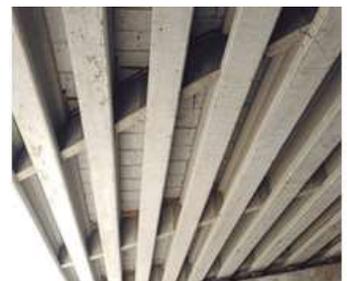
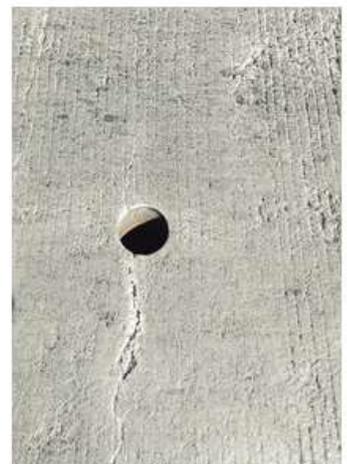
FIGURA 4. Arriba, detalles de la losa dañada de un puente en libramiento del Bajío; debajo, la losa vista desde

A solicitud del cliente se pidió de nuevo visitar dos de los puentes de este libramiento poco antes de cumplirse un año de su inauguración. Se observó que ambos mostraban grietas con un patrón paralelo entre ellas y en dirección transversal de la losa (FIGURA 4). En la visita, se observó que este patrón se presentaba en las dos losas de los cuerpos que

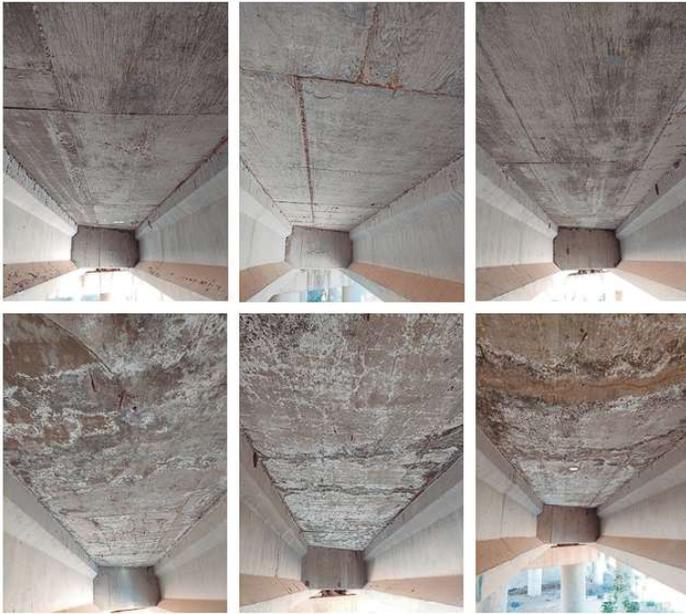
FIGURA 5. Losa de los dos cuerpos de un puente; arriba muestra la losa del cuerpo A sin daños; a la derecha se muestran reacciones químicas en el concreto que produjeron lixiviaciones en la losa del cuerpo B del mismo puente.

blanco y marrón en la cara inferior de la misma. La losa del cuerpo que mostró más afectaciones de lixiviaciones color marrón por el paso de los vehículos, presentó la formación de un bache, gracias a lo cual se determinó que el espesor total de la losa es de 25 cm, dejando el acero de refuerzo de la losa expuesto a la intemperie (ver FIGURA 5).

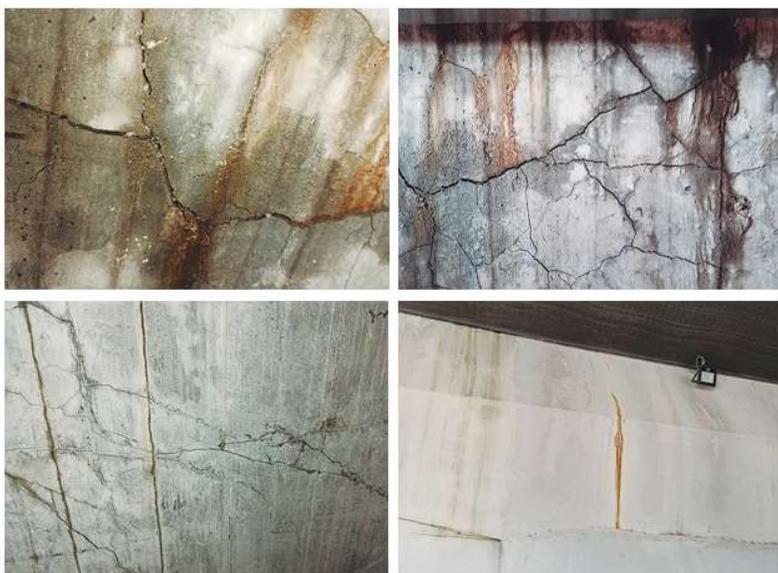
FIGURA 6. Puente urbano en zona marino/industrial en el Golfo de México que muestra reacción del concreto al ambiente de exposición con cloruros y sulfatos (patrón de grietas a manera de tablero de ajedrez), y grietas en donde se ve un lixiviado de productos de corrosión al estar el acero de refuerzo expuesto directamente al ambiente marino.

Aunado al agresivo ambiente marino, el puente también se encuentra muy cerca de una zona industrial que produce un ambiente de exposición muy marcada a los sulfatos y lluvia ácida. Los análisis químicos realizados en núcleos extraídos de este puente revelaron que se generaron expansiones internas producidas por la reacción de los productos hidratados del cemento y los sulfatos externos producto de la industria local, por eso se observa el patrón de grietas como tablero de ajedrez en algunos cabezales del puente (FIGURA 6). De nueva cuenta, se tuvo este tipo de problemas por el desconocimiento del medioambiente de exposición que debió regir, más allá de sólo las cargas mecánicas que se aplicarían al puente una vez se pusiera
